RED
ELÉCTRICA
DE ESPAÑA

Consecuencias del paso del ciclón Klaus sobre la red de transporte de energía eléctrica de España

20 de noviembre de 2017

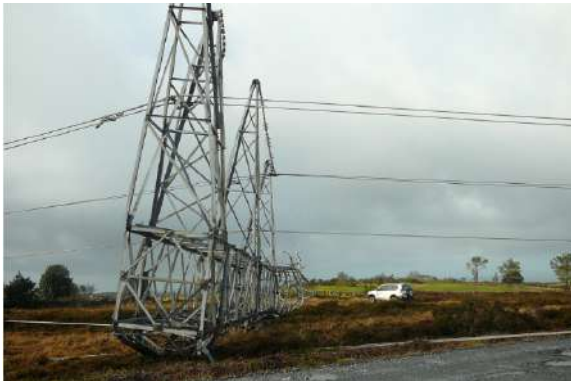
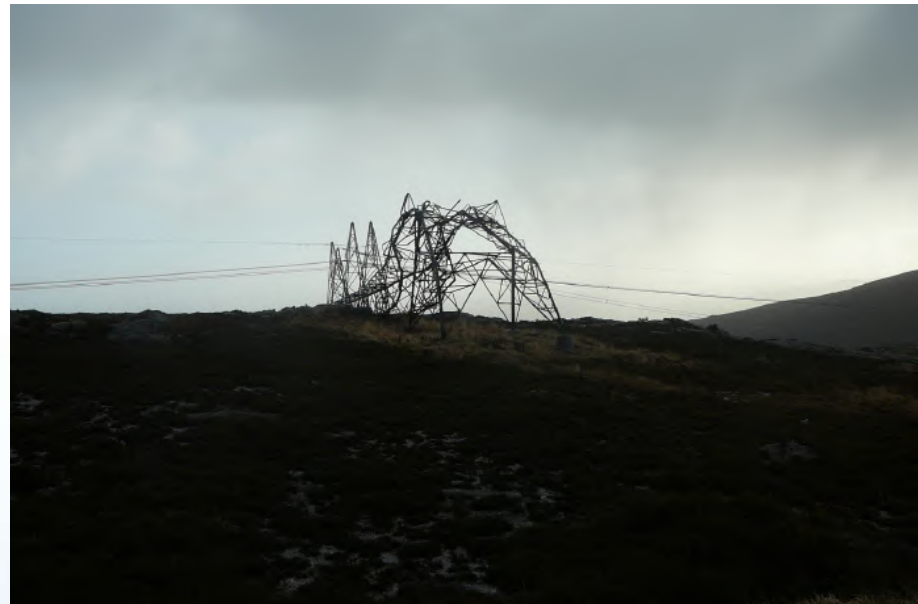
Demarcación Duero-Sil:

- 6 apoyos de la línea a 400 kV DC Cartelle-Mesón y Cartelle-Puentes en el suelo y otros dos muy dañados que hay que sustituir.

Instalación	Fecha Planificación	Fecha Finalización
400 kV Cartelle-Mesón y Cartelle-Puentes	27-Feb-2009	2-Marzo-2009
400 kV Magallón-Terrer y Medinacelli-Rueda	22-Feb-2009	23-Feb-2009
220kV San Vicente-Jijona y Jijona-T/Catadau	15-Feb-2009	15-Feb-2009
400 kV Pierola-Asco y Begues-Espluga	15-Feb-2009	14-Feb-2009
220 kV Begues-Castellbisbal y Begues-Collblanc 1	22-Feb-2009	23-Feb-2009
220 kV Begues-S Boi y Begues-Collblanc 2	16-Feb-2009	18-Feb-2009

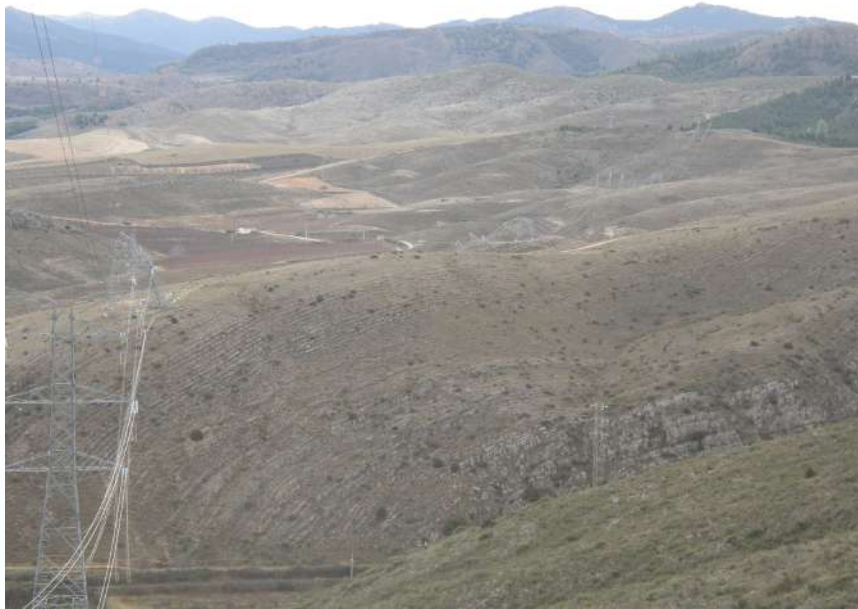
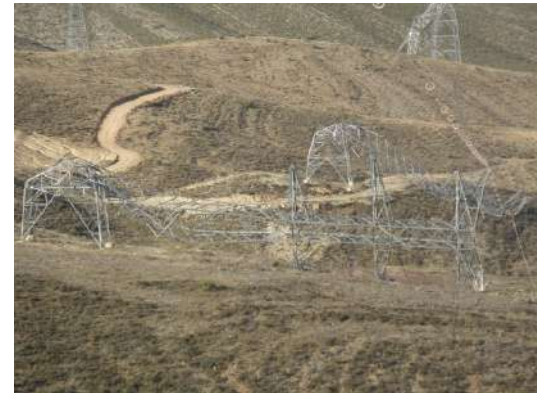
Demarcación Ebro:

- 5 apoyos de la línea a 400 kV DC Magallón-Terrer y Medinaceli-Rueda en el suelo y un sexto muy dañado que hay que sustituir.

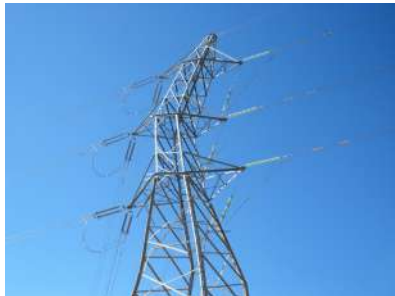
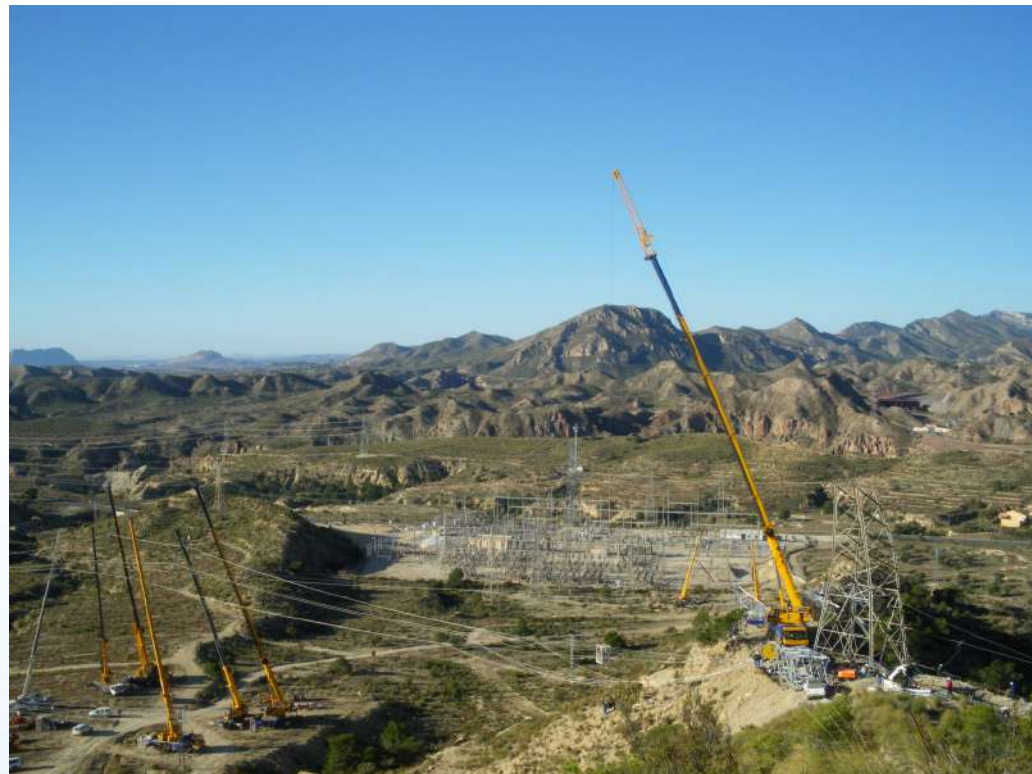
Demarcación Levante:

- Apoyo de entronque muy dañado de línea a 220 kV DC Jijona-San Vicente y Jijona-T/Catadau.

El 15 de febrero se recuperan los circuitos de 220 kV Alcira-Catadau-Jijona y Jijona-San Vicente. Queda reparado el apoyo que comparten ambas líneas.

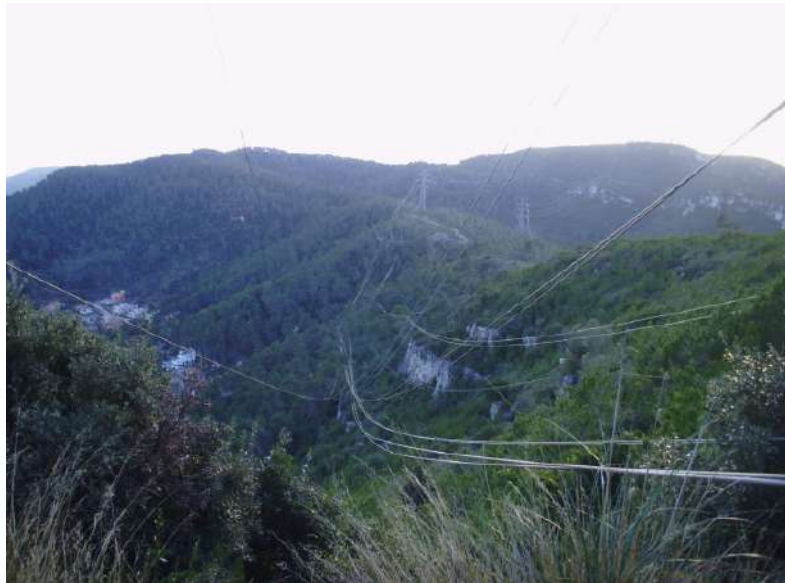
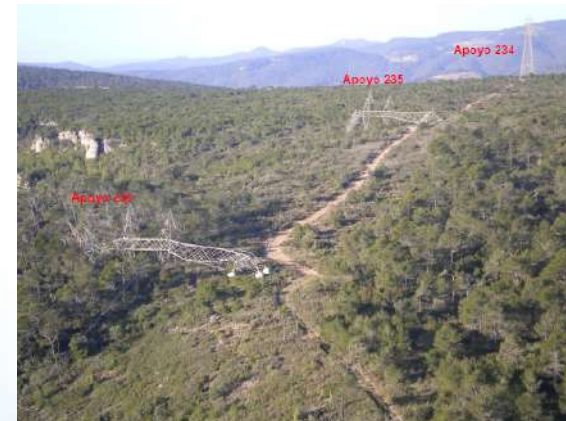
Demarcación Mediterráneo:

- ❑ 3 apoyos de la línea a 400 kV DC Pierola-Asco y Begues-Espluga.
- ❑ 3 apoyos en el suelo y graves daños estructurales en otro apoyo de la línea a 220 kV DC Begues-Castellbisbal y Begues-Collblanc 1.
- ❑ 3 apoyos en el suelo de la línea a 220 kV DC Begues-San Boi y Begues-Collblanc 2.

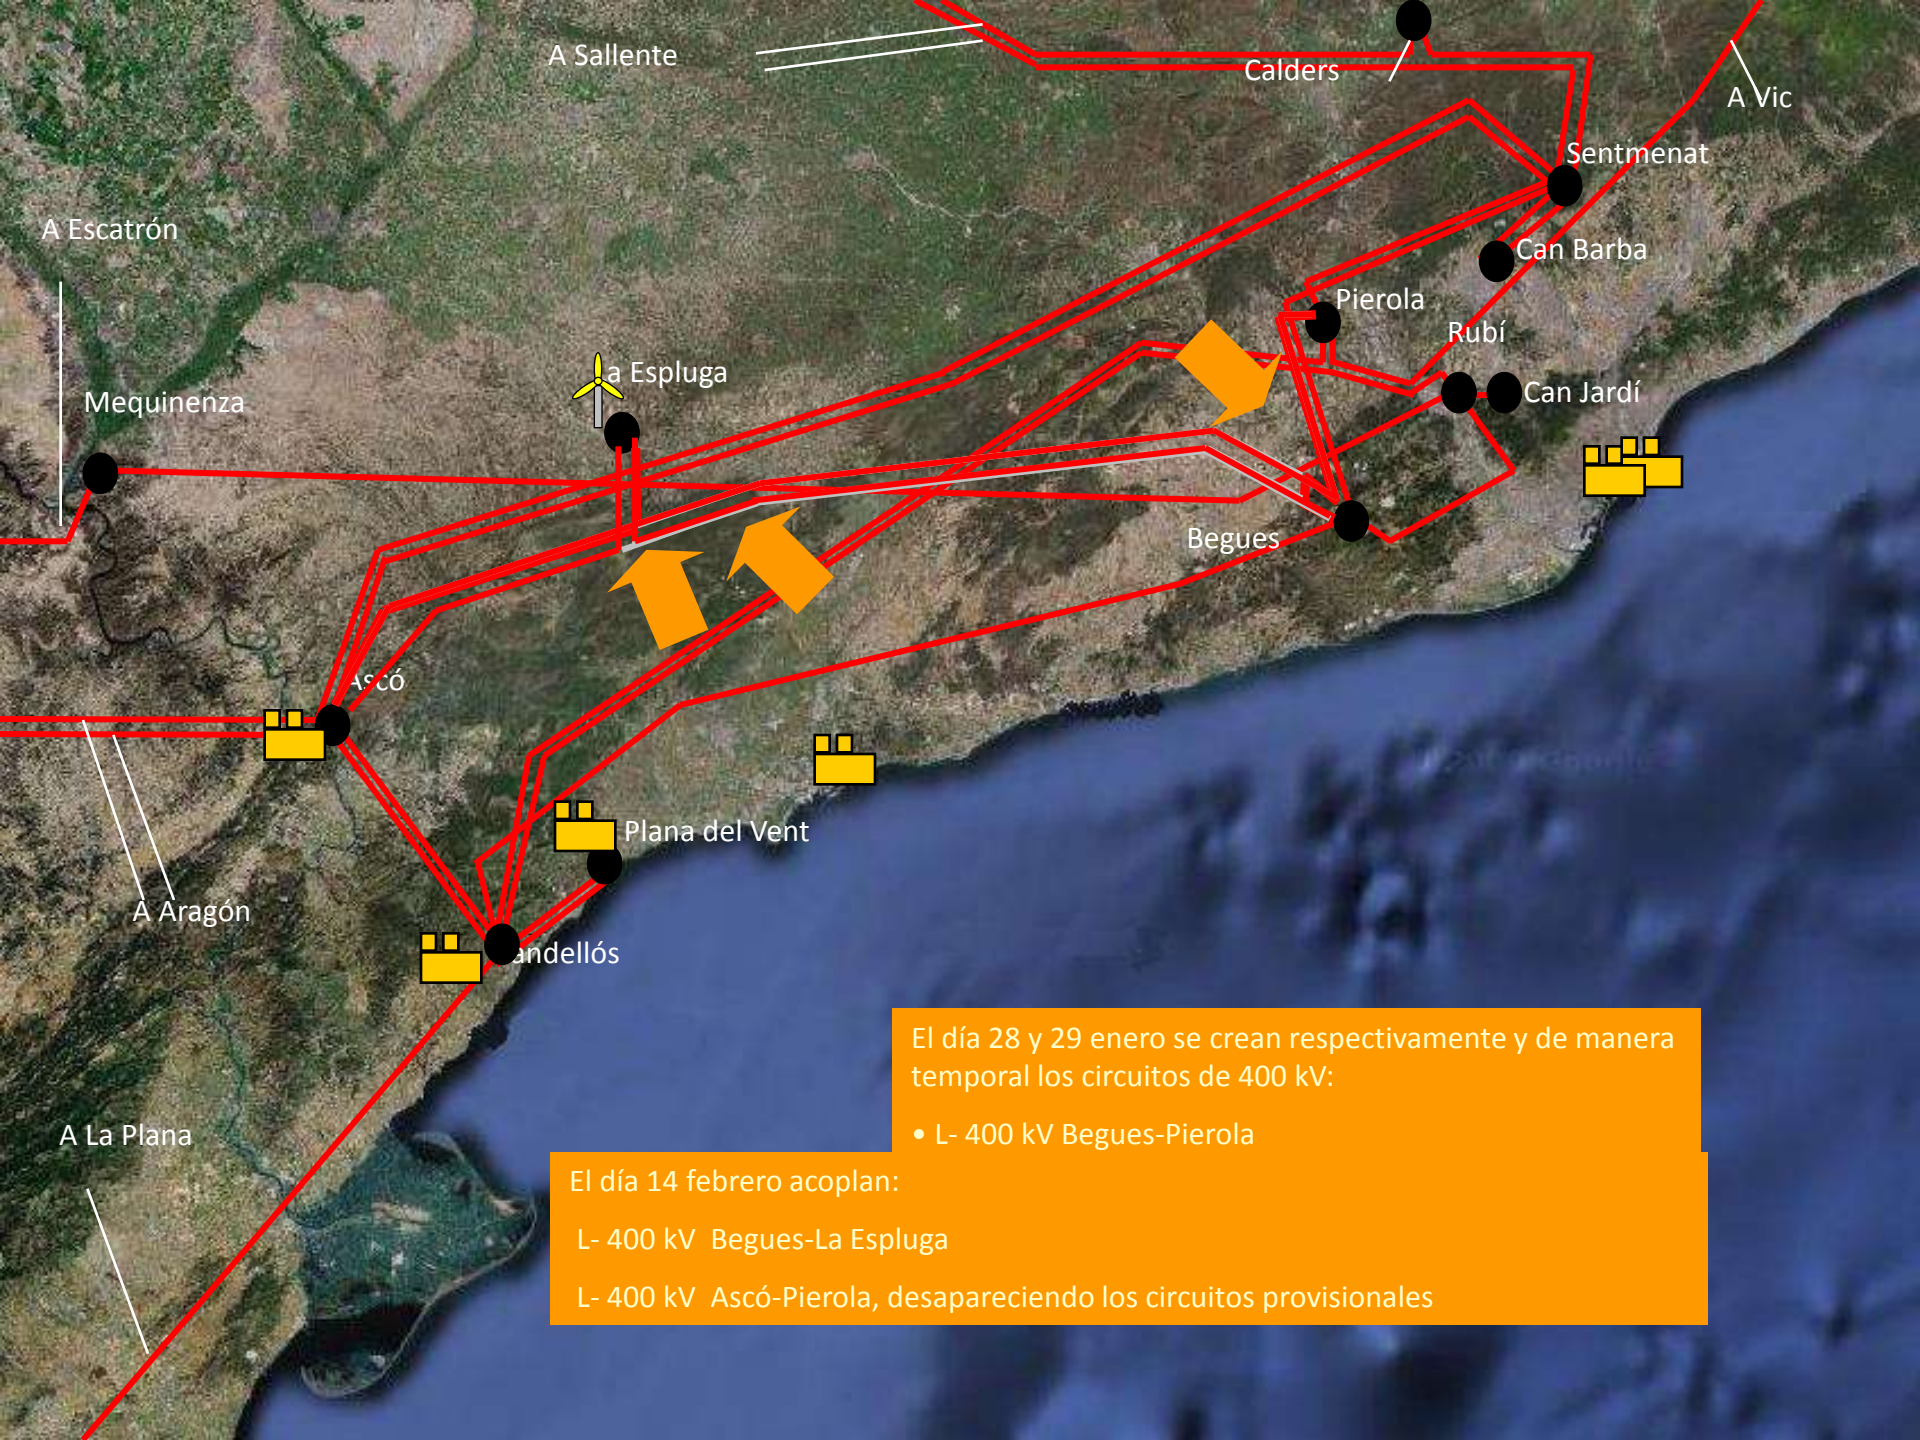
Quedan indisponibles por caída de apoyos:

- L- 400 kV Cartelle-PGR

A 11:22 h del día 28 de enero se pone en servicio el circuito provisional:

- L- 400 kV Mesón-PGR 2

A 16:30 h del día 2 de marzo se pone en servicio el DC/400 kV Mesón-Cartelle y Cartelle-PGR
